SISÄILMASTON TUTKIMINEN JA LÄMPÖKUVAUS VANHAN
RAKENNUKSEN KUNTOARVIOINNISSA

Opinnäytetyö
Toukokuu 2018

Toimeksiantaja
Tohmajärven kunta

Kuntoarvioraportti

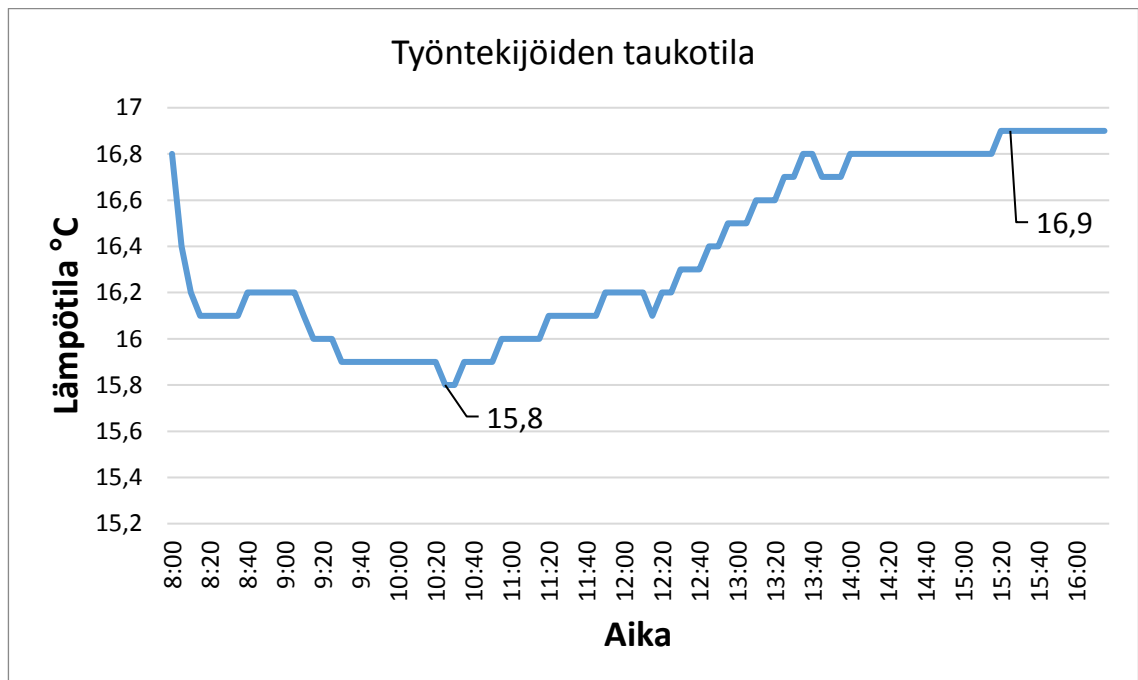
Kuvio 3. Työntekijöiden taukotilan lämpötilan muutokset.

Työntekijöiden taukotilassa mitattiin hyvin matalia ilman lämpötiloja (kuvio 3). Lämpötilat olivat koko mittauksien ajan 15–17 °C. Tässä tilassa lämpötilat alittavat koko mittauksen ajan reilusti Taulukon 4 sisäilmaluokituksen S3 tavoitearvot. Tilan kylmyyden aiheuttajana pidettiin hyvin kylmiä seinäpintoja, ajoittain avoinna olleita ulko-ovia sekä mahdollisesti puutteellista lämmitystä tilassa.

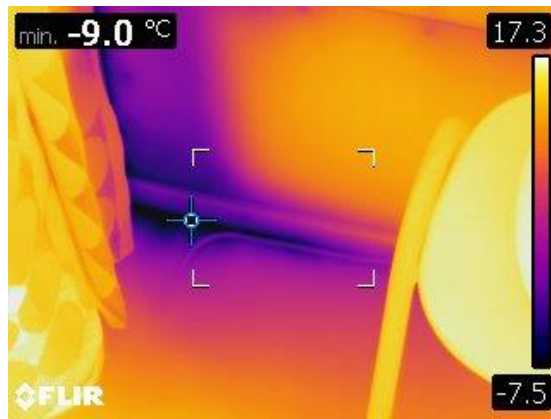
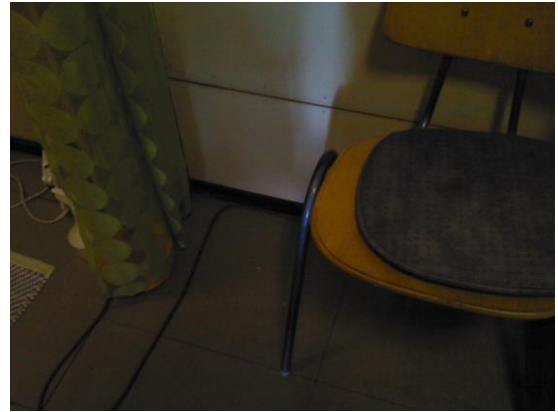
Kuva 11. Lämpökuva 3. Lattianrajassa suurta lämpövuotoa.

Lämpökuva 3 on kuvattu kahvihuoneen lattian ja ulkoseinän rajasta, jossa pinta-lämpötila jää vain hieman ulkolämpötilan yläpuolelle. Pisteestä laskettu lämpötilaindeksi on 16 %.

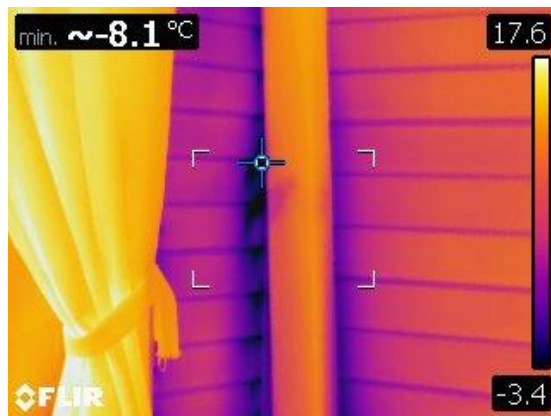
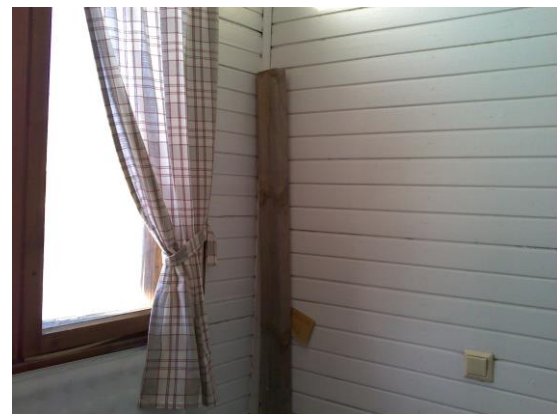
Kuva 12. Lämpökuva 4. Kellariin johtavan portaikon ulkonurkka.

Eteisen ulkonurkissa ja ikkunoiden ympärillä oli havaittavissa laajasti lämpövuotoa. Myös seinien eristeissä oli havaittavissa puutteita eteisen osalta. Lämpökuvassa 4 näkyvälle kylmälle pisteelle laskettu lämpötilaindeksi on 28 %.

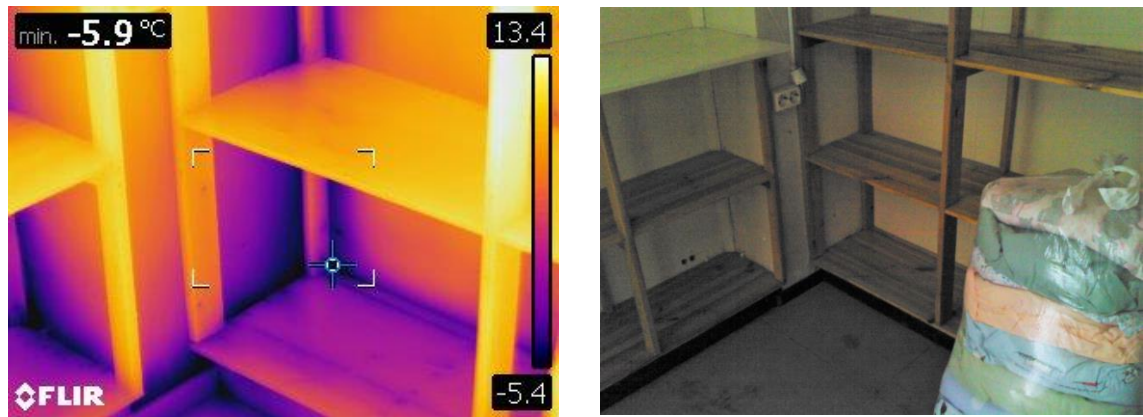
Kuva 13. Lämpökuva 5. Varastotilan ulkonurkka.

Lämpökuva 5 on rakennuksen käyttämättömänä olevasta tilasta, jossa lattian ja ulkoseinän raja oli kauttaaltaan mitattuna pakkasasteiden puolella. Samassa tilassa olevan ikkunan ympäristössä oli myös lämpökameralla mitattuna pakkasasteita vuotavan ikkunan ja ulkoseinän puutteellisen eristyksen takia. Lämpökuvan 5 pisteen laskettu lämpötilaindeksi on 25 %.

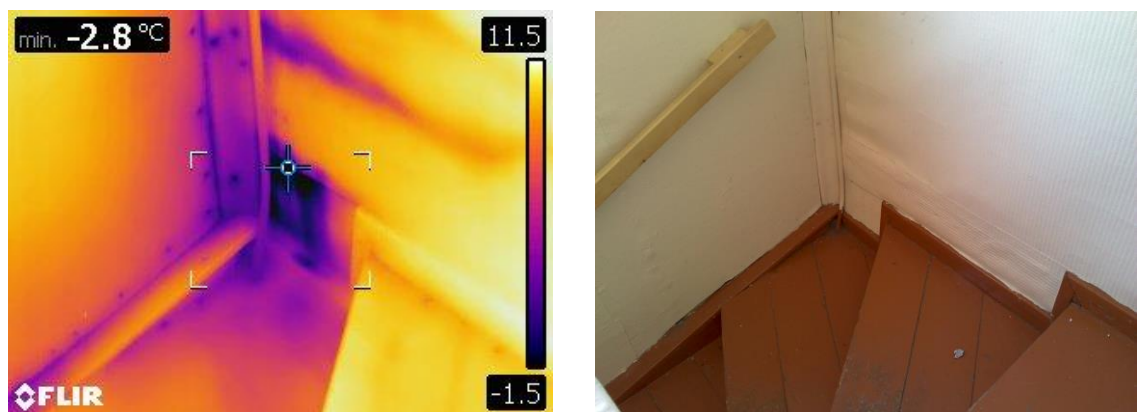
Kuva 14. Lämpökuva 6. Portaikon ulkonurkka.

Rakennuksen molemmissa päädyissä on portaikot ja molemmissa portaikoissa oli havaittavissa samankaltaisia ongelmakohtia ulkonurkissa. Lämpötilat portaikoissa olivat muutenkin oleskelutiloja huomattavasti alhaisemmat. Lämpötilaindeksi lämpökuvan 6 pisteelle on 34 %

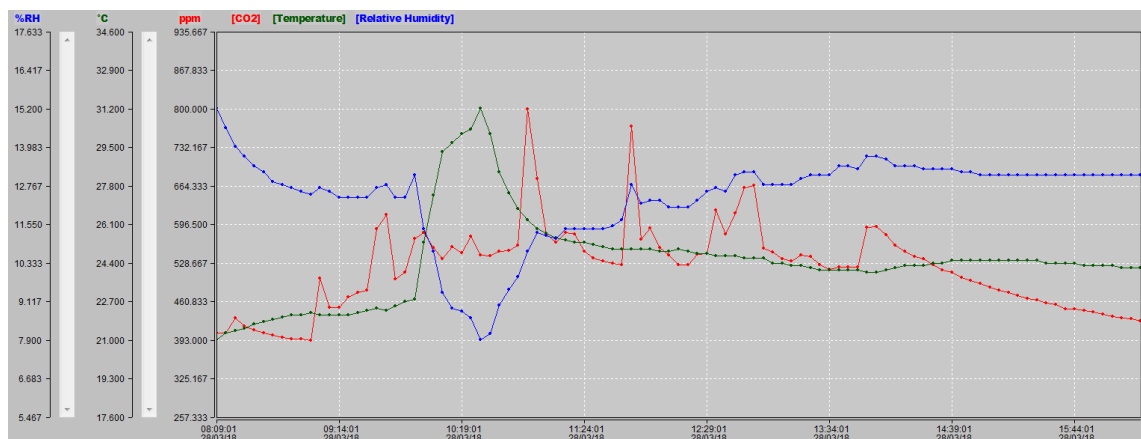
Kuvio 4. Mittauspiste 3. Syöpäyhdistyksen kirpputori. Diagrammi sisäilman lämpötilan, suhteellisen kosteuden, sekä hiilidioksidin muutoksista.

Syöpäyhdistyksen kirpputorin tilojen sisäilmamittauksista ilmeni korkeita lämpötiloja. Lämpötilat olivat mittauksien ajan 24–31 °C. Hetkellinen todella korkea lämpöpiikki johtuu suorasta auringonpaisteesta mittalaitteisiin. Kaikki muut mitatut pitoisuudet sekä suhteellinen kosteus pysyivät raja-arvojen sisällä (kuviot 4 ja 5).

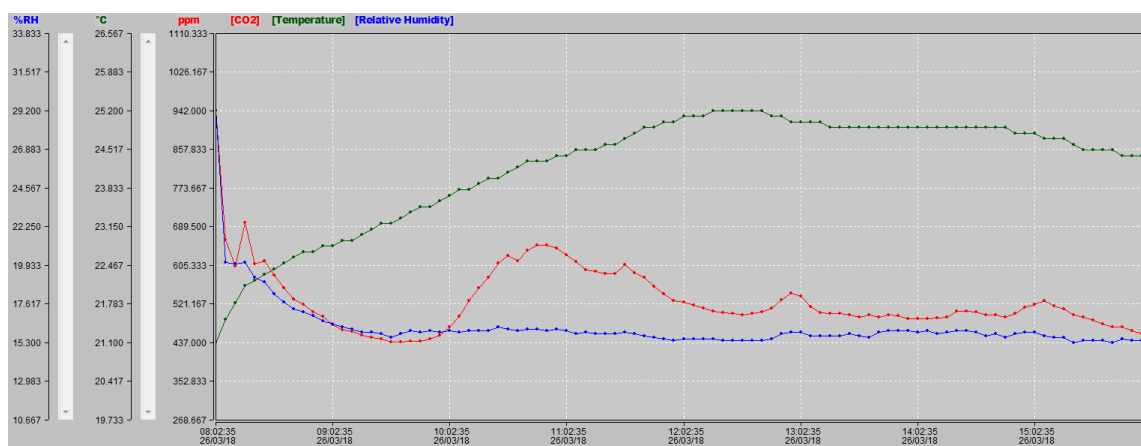
Kuvio 6. Mittauspiste 4. SPR yläkerta. Diagrammi sisäilman lämpötilan, suhteellisen kosteuden, sekä hiilidioksidin muutoksista.

SPR:n kirpputorin yläkerran sisäilmamittauksista ilmeni melko korkeita lämpötiloja. Lämpötilat olivat mittauksien ajan 22–25 °C. Kaikki muut mitatut pitoisuudet sekä suhteellinen kosteus pysyivät raja-arvojen sisällä (kuviot 6 ja 7).

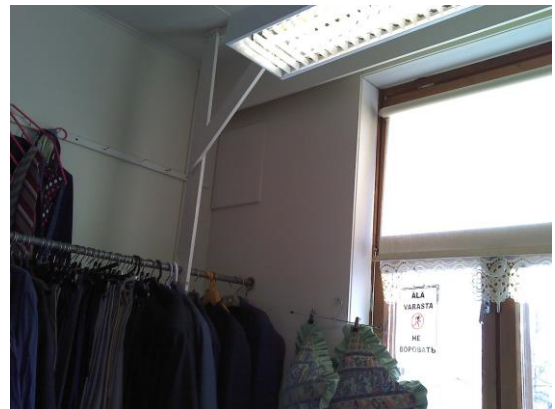
Syöpäyhdistyksen kirpputorin tiloista lämpökuvausten perusteella ongelmallisimmat kohdat olivat levyllä tukittu korvausilmaventtiili, josta puuttuu lämmöneristys, sekä kylmät ikkunan karmit. Tilan ulkoseinän puoleiselle sivustalle on kerennyt aurinko paistaa aamun aikana, joka osaltaan vaikuttaa lämpökuvaustuloksiin. Ulkoseinän lämpökuvauksen esteenä oli runsas vaate/tavaramäärä seinustaa vasten, jota ei päästy siirtämään kuvausten ajaksi. (Kuvat 17–19)

Kuva 17. Lämpökuva 11. Syöpäyhdistyksen kirpputori tukittu korvausilmaventtiili.

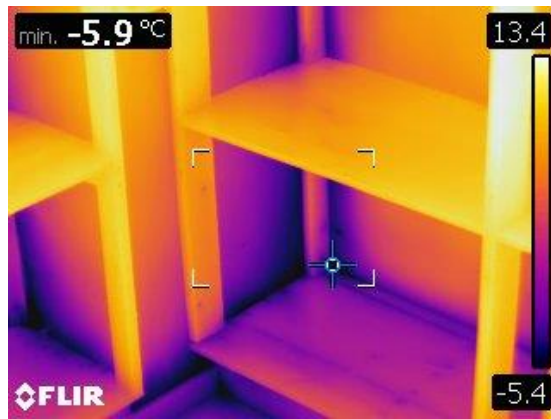
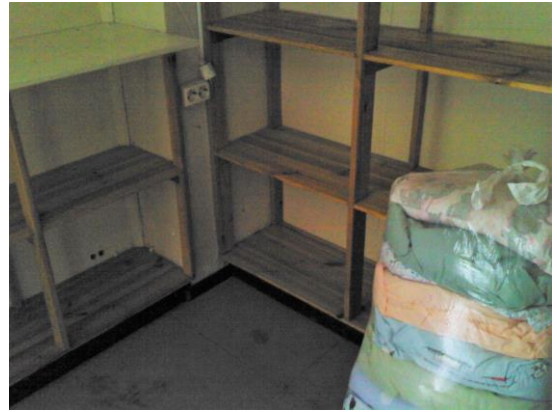
Kuva 29. Lämpökuva 23. Tyhjän varastotilan ulkonurkka.

Kuvat 29, 30 ja 31 ovat rakennuksen käyttämättömänä olevasta tilasta, jossa lattian ja ulkoseinän raja oli kauttaaltaan mitattuna pakkasasteiden puolella. Samassa tilassa olevan ikkunan ympäristössä oli myös lämpökameralla mitattuna pakkasasteita vuotavan ikkunan ja ulkoseinän puutteellisen eristyksen takia. Kuvan 29 pisteen laskettu lämpötilaindeksi on 25 %.

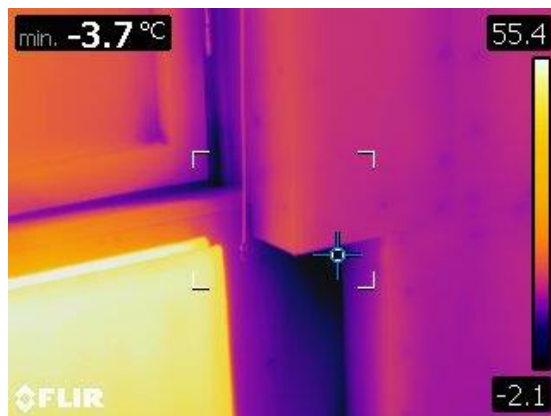
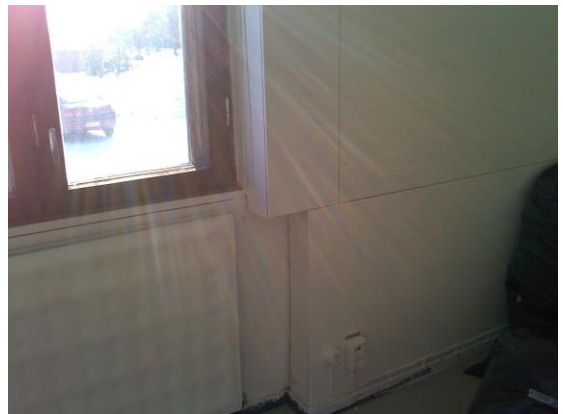
Kuva 30. Lämpökuva 24. Tyhjän tilan ikkunan vierus.

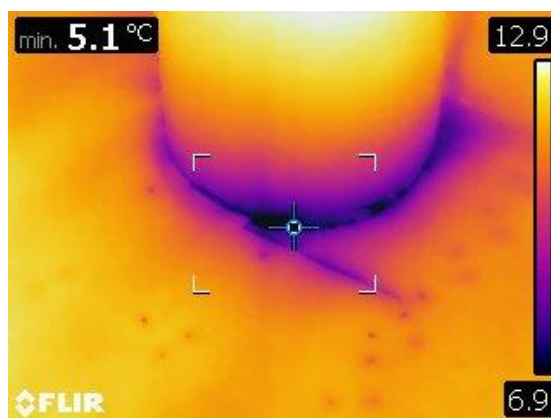
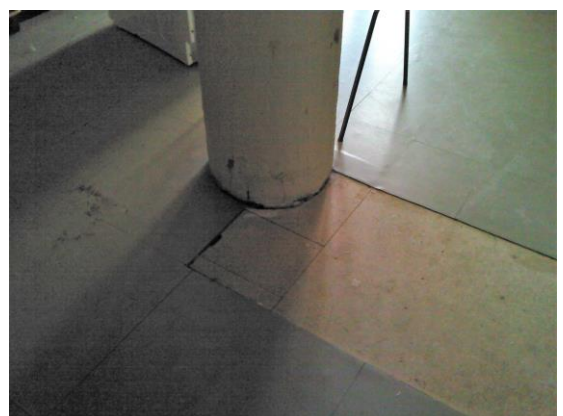
Kuva 31. Lämpökuva 25. Tyhjän varastotilan pylvään ympäristö.

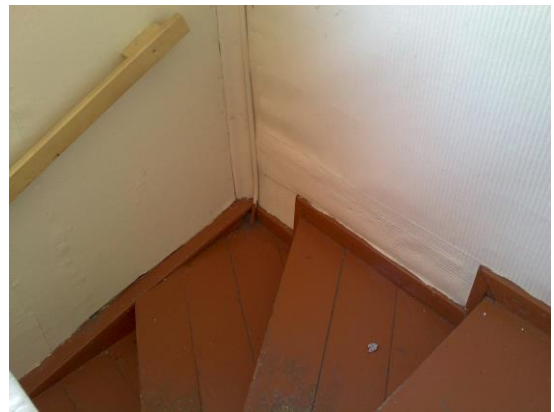
Rakennuksen molemmissa päädyissä on portaikot ja molemmissa portaikoissa oli havaittavissa samankaltaisia ongelmakohtia ulkonurkissa. Lämpötilat portaikoissa olivat muutenkin oleskelutiloja huomattavasti alhaisemmat. (Kuvat 32 ja 33)

Kuva 32. Lämpökuva 26. Portaikon ulkonurkka. Lämpötilaindeksi kuvan pisteelle on 34 %.

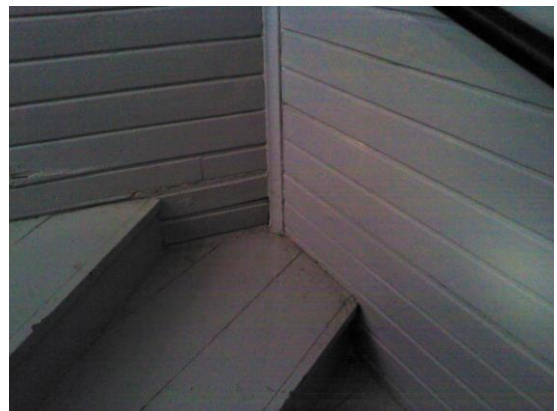
Kuva 33. Lämpökuva 27. Toiseen kerrokseen johtava portaikko.
